# Cunicoli, cripte e condotti sotterranei a Caltanissetta

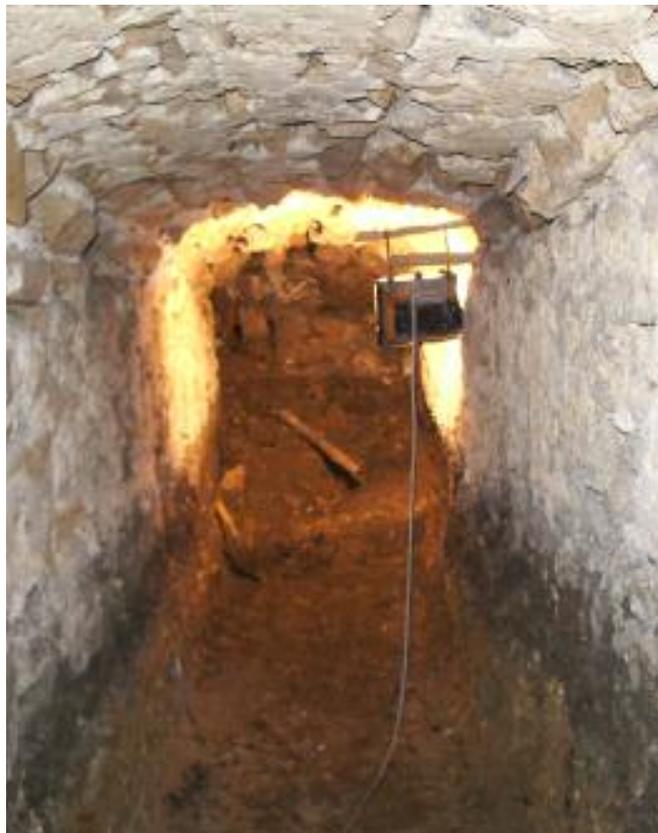
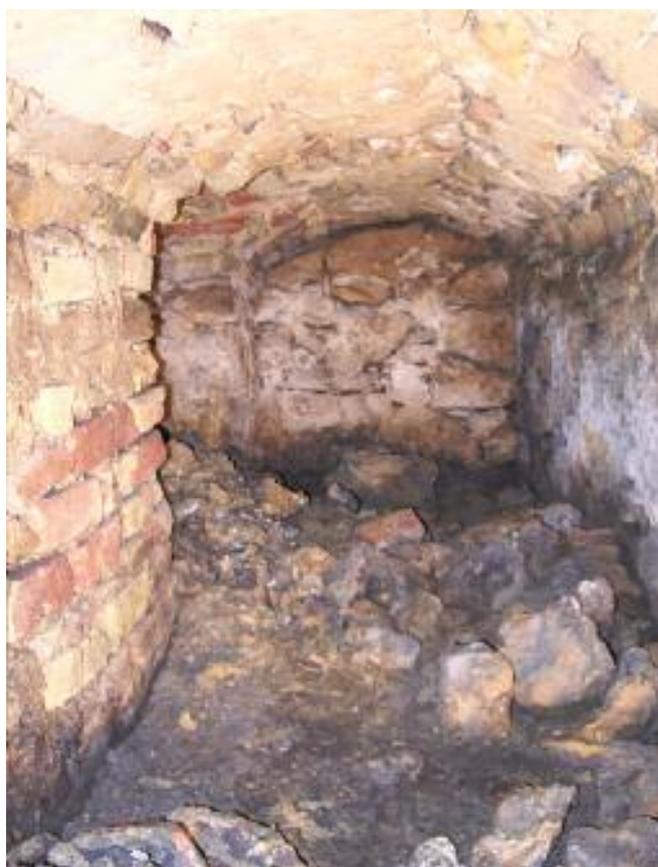
palazzo, dal lato occupato dal teatro Beaufremont, ho avuto modo di vedere alcuni cunicoli ben costruiti, con volta in pietra ma la cui bassa altezza ne consentiva la percorribilità solo carponi. **(foto 1 e 2)**

Una piccola divagazione; con una lettera datata 1662 il principe di Campofranco, procuratore del Principe Moncada ringrazia i giurati della città per la decisione di far passare il corso dell'acqua sotto la galleria del palazzo di S.E. cioè all'incirca dove si trovano i cunicoli individuati sotto il teatro Beaufremont sopra citati.

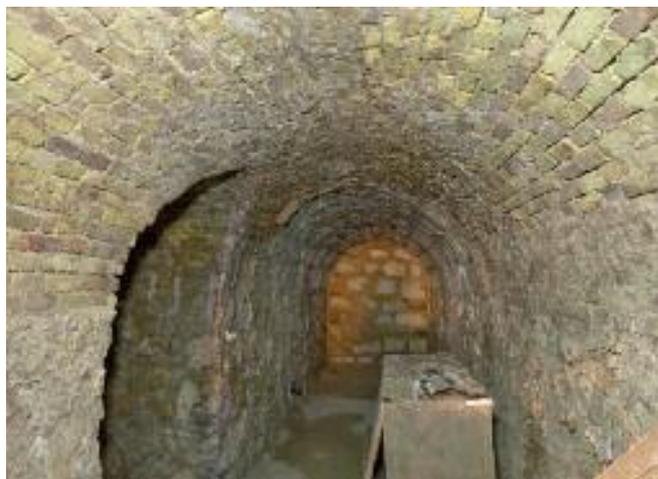
foto 3

dove, probabilmente, si trovavano i colatoi. La cripta si presenta in cattive condizioni di conservazione, con la volta quasi interamente distrutta a causa del rifacimento della pavimentazione soprastante e il piano di calpestio è ricoperto da una notevole quantità di elementi lignei. Con i lavori di cui sopra si intende rendere visibile la sepoltura attraverso la collocazione di lastre vetrate a pavimento che permettano la lettura dello scavo effettuato.

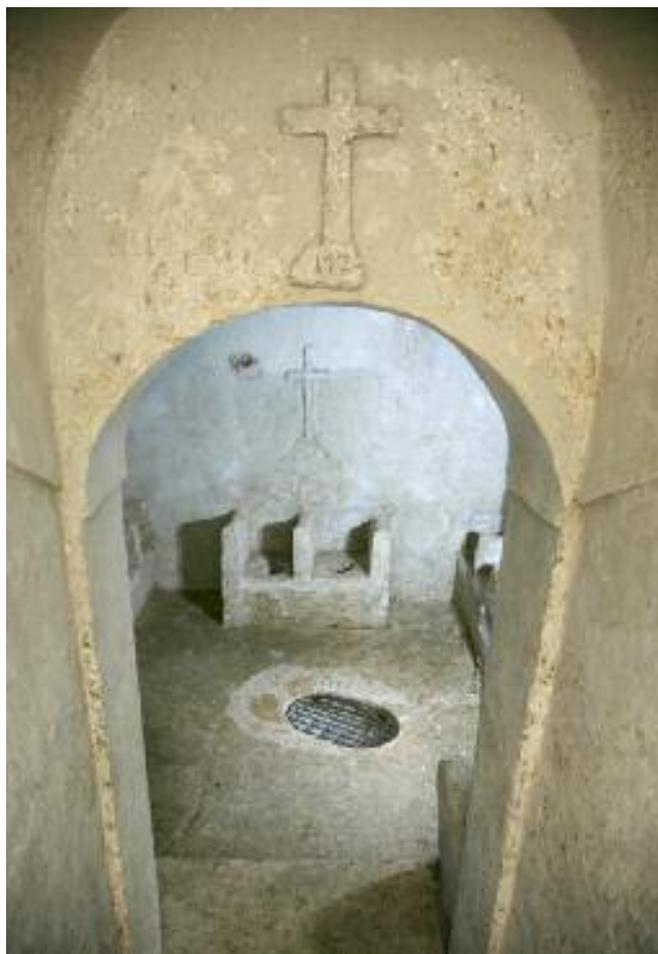
foto 4

Io ho avuto modo di scavare, tra le altre, la cripta della chiesa di San Sebastiano, ritrovata integra, alla quale accenno brevemente. **(foto 4)**

Durante i lavori di restauro della chiesa, avendo ipotizzato che la cripta potesse essere collocata in posizione centrale rispetto all'aula, ho effettuato un saggio che ha messo in luce il primo gradino della scala che immetteva in un vano interrato, quest'ultimo completamente riempito con terriccio e materiale proveniente dalla demolizione dell'antico apparato decorativo

del tempio. In realtà l'ambiente rinvenuto non è una sepoltura ma una camera sepolcrale utilizzata per l'essiccamento dei cadaveri.

Costituita da un vano quadrangolare presenta ai lati i colatoi dove il cadavere veniva posto ad asciugare; quest'ultimi sono sedili in muratura forati al centro, che presentano alla base una canaletta convergente verso un pozzo centrale nel quale si depositavano i resti organici provenienti dalla decomposizione del corpo umano. Una falda acquifera, posta sotto il pozzo, serviva a "lavare" via i resti ivi depositati. Successivamente le ossa venivano raccolte e depositate, a seconda dei casi, in una fossa comune o in sepolture dedicate in base al censo di appartenenza dei defunti.
